RESTAURACIÓN DESEMBOCADURA ARROYO SOLÍS CHICO Y PLAYA PARQUE DEL PLATA

COMISIÓN TÉCNICA DE SEGUIMIENTO Y GESTIÓN

Informe de situación

Fecha: enero de 2021

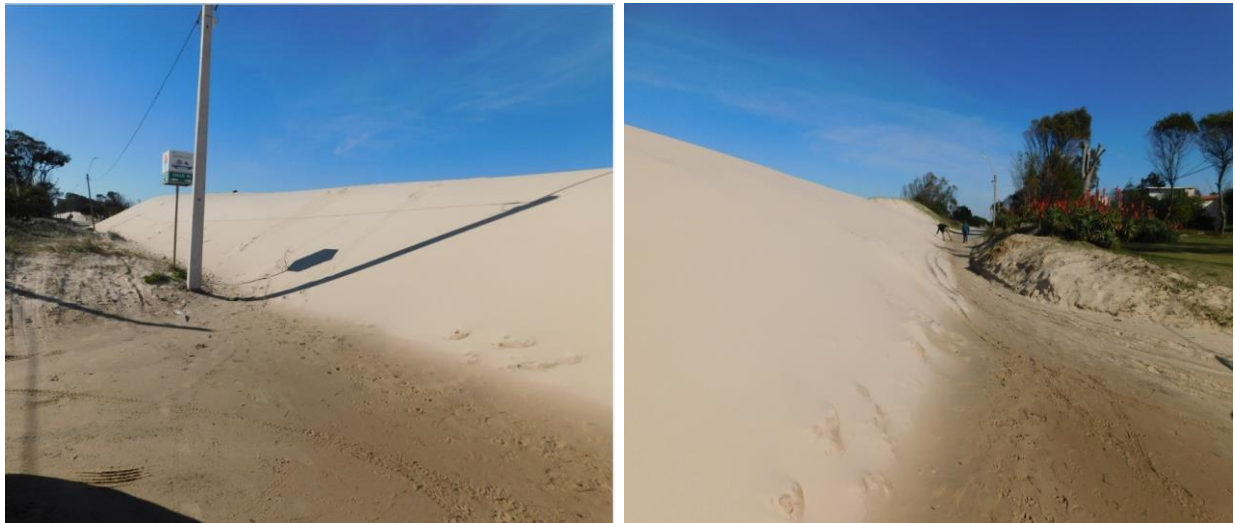
Fig. 1.- Rambla y casas invadidas por gran volumen de arena

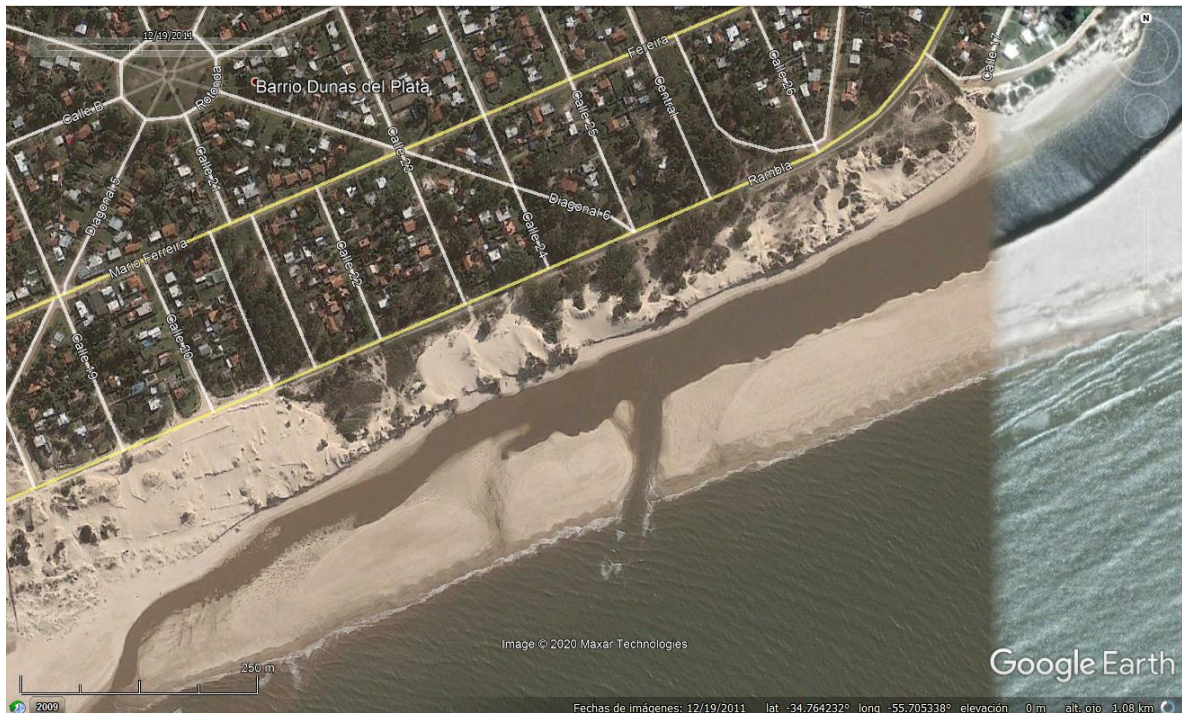
Fig. 2 – Apertura natural de la barra en diciembre de 2011, frente a las calles 25 y 24.

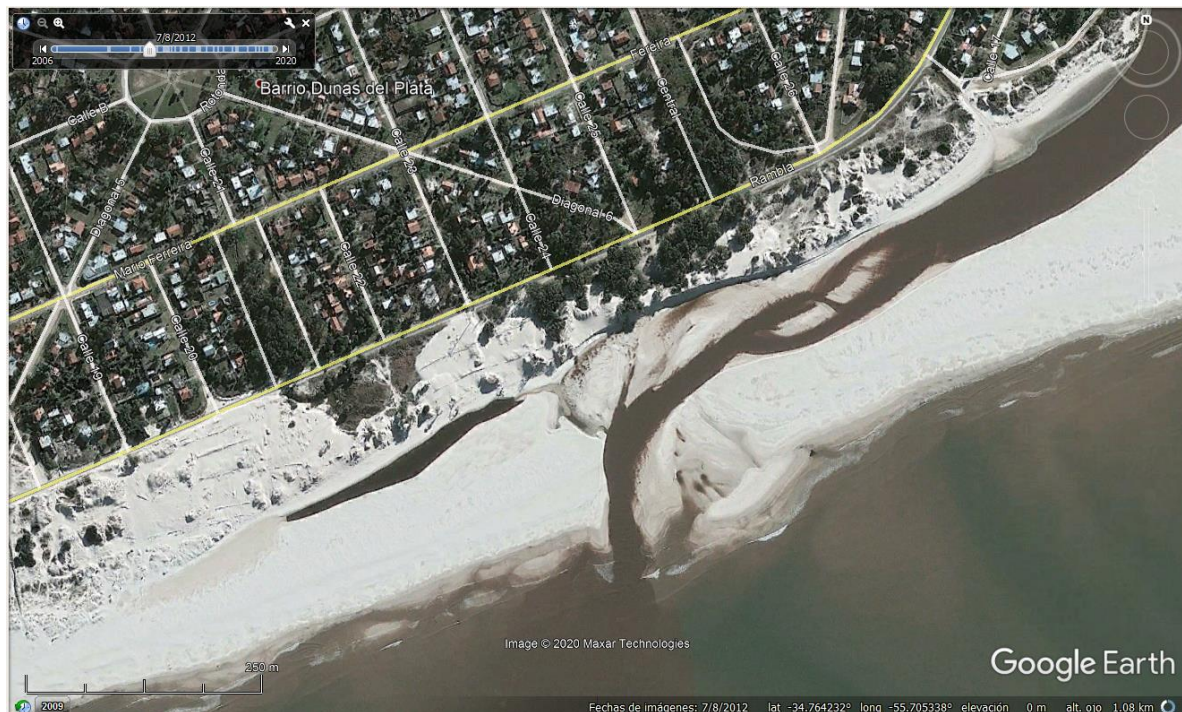
Fig. 3 – Situación consolidada, con el cauce antiguo prácticamente colmatado en julio de 2012.

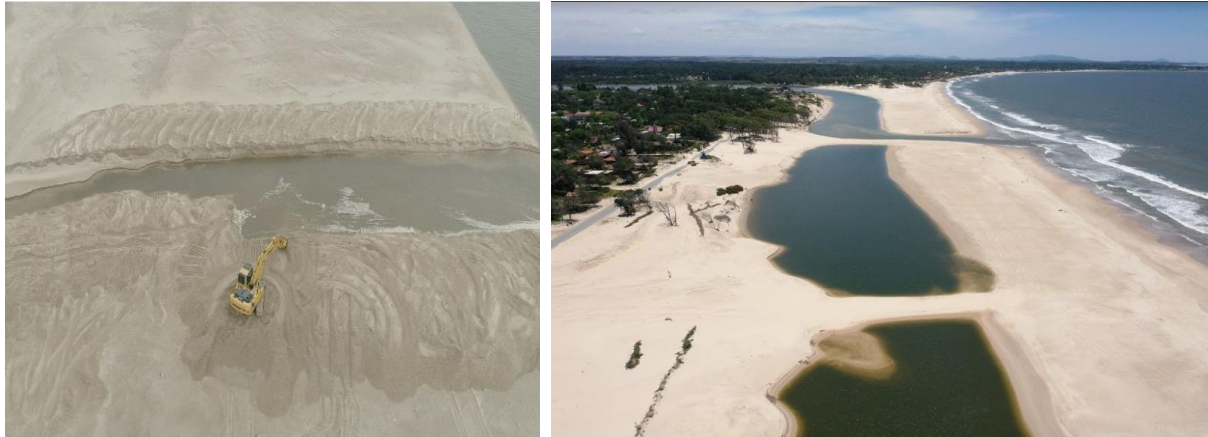
Se consolidó un dique (1) junto a la apertura y se movilizó arena para fortalecer la estructura además de reperfilear pendientes y taludes creando mejor superficie de playa.

También se consolidó un segundo dique (2), desplazando arena sobre el antiguo curso del arroyo.

2 - El dique de arena muestra la erosión esperada en la cara este, conformando lo que sería una curva de equilibrio ante las corrientes de entrada y salida.

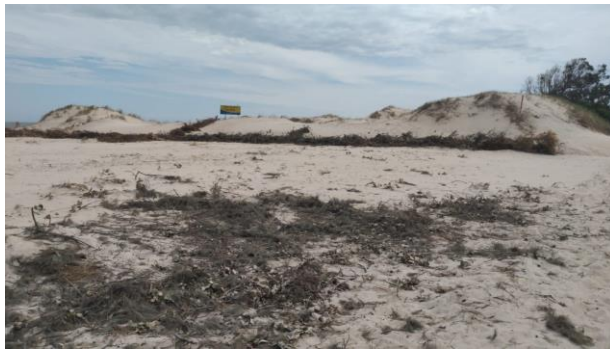
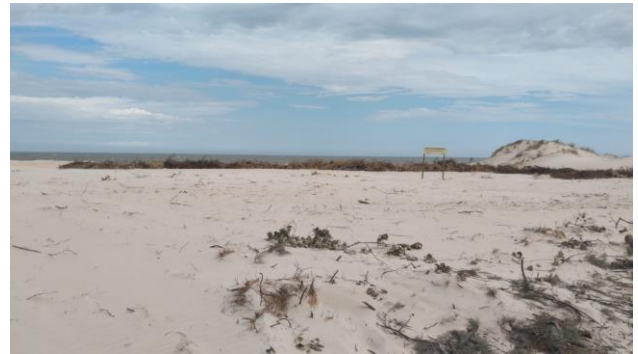
1. Se comenzó con el plan de colocación de cercas captoras de ramas en la zona de playa de la bajada de la calle 21, 20 y 19, de acuerdo a los ajustes realizados con la Técnica del Departamento de Gestión Costera y Marina de Dinama, Josefina Villamarzo, y en el marco del Plan de Colocación de Cercas Captoras acordado en la Comisión de Seguimiento

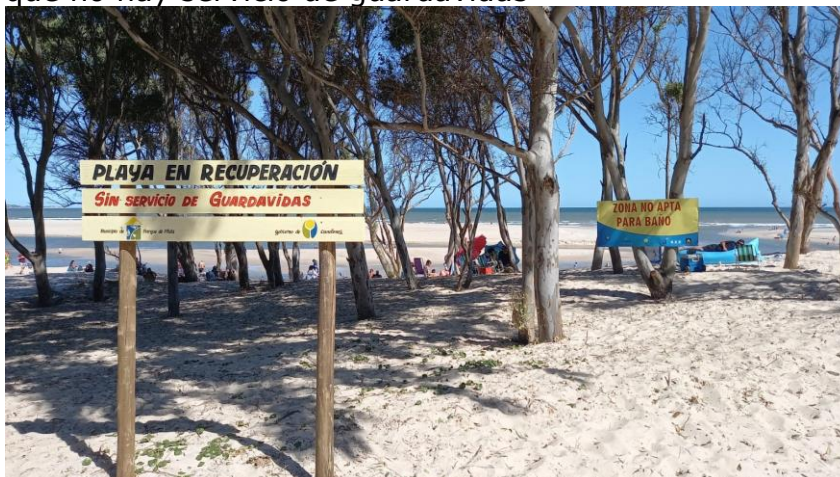
Mas allá de que lass personas ya se bañaban en el cauce existente sin estar habilitada la playa y que con el tiempo si se mantienen las acciones el lago se colmatará con arena, se ha instalado importante cantidad de cartelería indicando que no hay servicio de guardavidas
